DOSSIER DE DIAGNOSTICS TECHNIQUES

Référence : SCI L'IMMOBILIERE CARLIT 5226 08.10.22

Bien : **Appartement**
Adresse : **Résidence LE CARLIT Bâtiment
8 avenue d'Espagne
66120 FONT-ROMEUE-ODEILLO-VIA**
Numéro de lot : **35 - 17 - 9**
Référence Cadastre : **NC**

NOTE DE SYNTHESE DES CONCLUSIONS

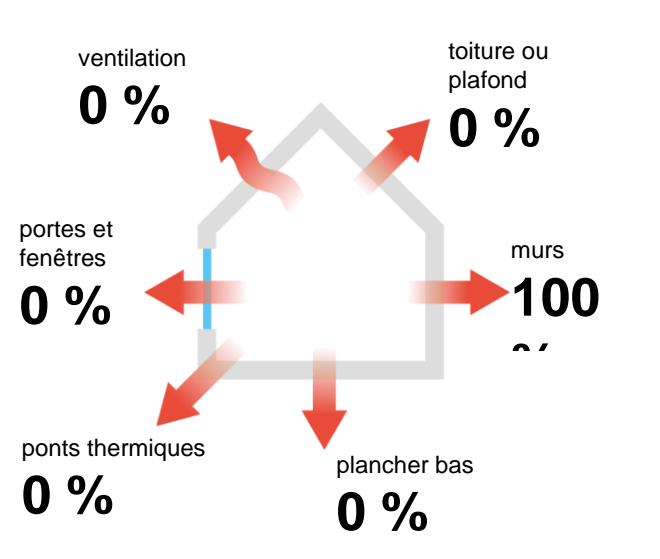
Schéma des déperditions de chaleur

description	isolation
  murs	Pas de mur déperditif	
  plancher bas	Pas de plancher déperditif	
  toiture / plafond	Pas de plafond déperditif

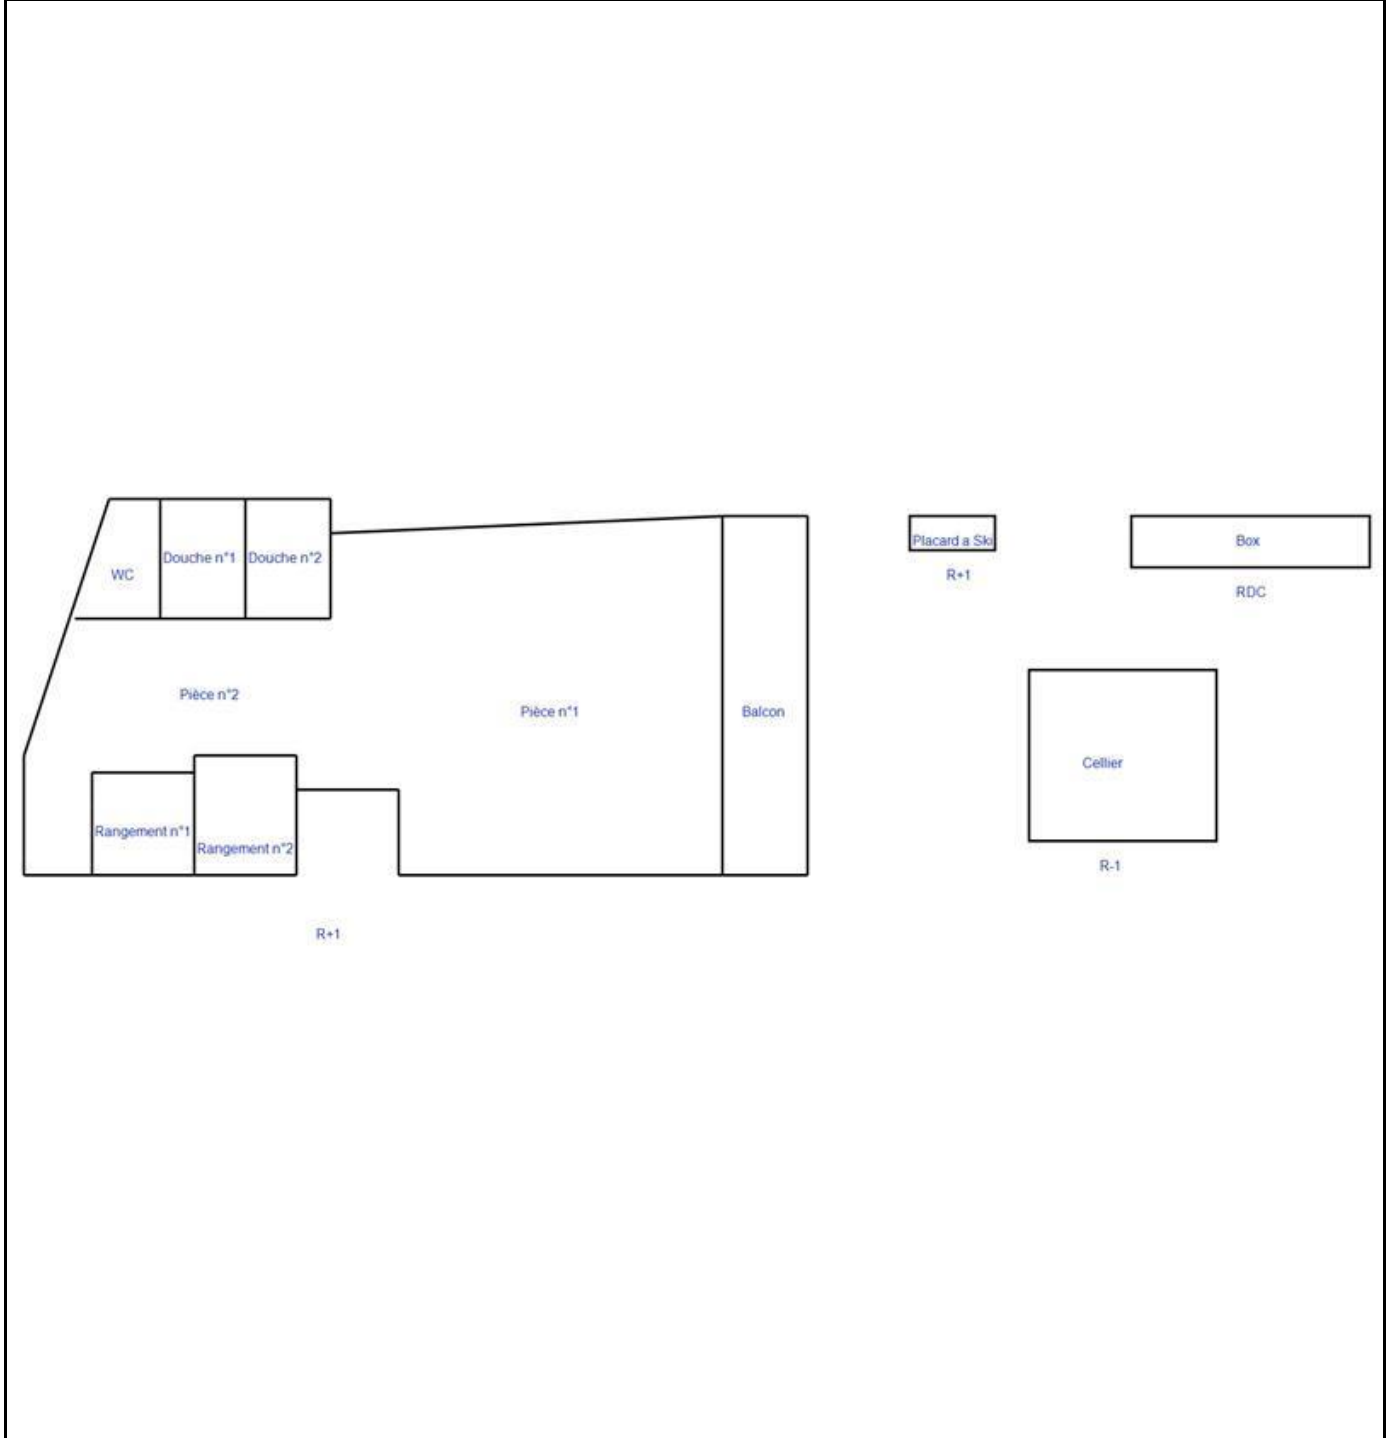
ANNEXE 1 – CROQUIS

PLANCHE DE REPERAGE USUEL					
N° dossier :	SCI L'IMMOBILIERE CARLIT 5226 08.10.22			Adresse de l'immeuble :	Résidence LE CARLIT Bâtiment 8 avenue d'Espagne 66120 FONT-ROMEU-ODEILLO- VIA
N° planche :	1/1	Version :	0	Type :	Croquis
Origine du plan :	Cabinet de diagnostics			Bâtiment – Niveau :	Croquis N°6
