DOSSIER DE DIAGNOSTICS TECHNIQUES

Référence : SCI L'IMMOBILIERE CARLIT 5222 08.10.22

<u>Bien</u> :	Local
<u>Adresse</u> :	Résidence LE CARLIT Bâtiment 8 avenue d'Espagne 66120 FONT-ROMEY-ODEILLO-VIA
<u>Numéro de lot</u> :	30
<u>Référence Cadastre</u> :	NC

Objet : CREP, ERP, Diagnostic Electrique avant vente 2017, Constat Amiante - Avant vente, DPE - IC

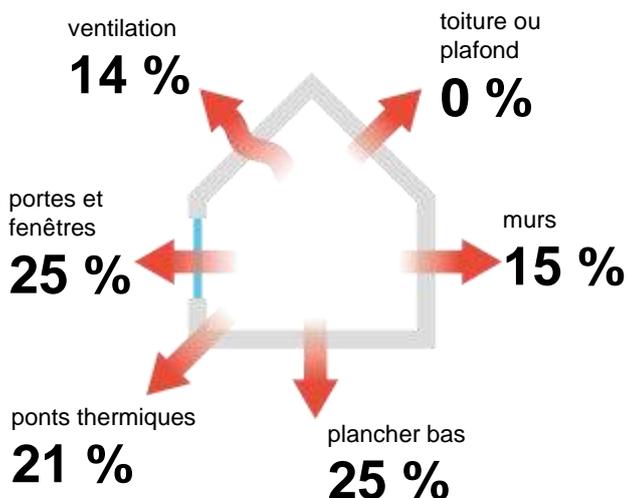
Schéma des déperditions de chaleur

murs	Mur 4 Ouest Pierre de taille moellons constitués d'un seul matériau / inconnu donnant sur Extérieur, non isolé Mur 5 Sud Ossature bois avec isolant en remplissage < 2001 donnant sur Extérieur, isolé Mur 1 Sud Pierre de taille moellons constitués d'un seul matériau / inconnu donnant sur Extérieur, non isolé	insuffisante

plancher bas	Plancher 1 Dalle béton donnant sur Local non chauffé, non isolé	insuffisante

toiture / plafond	Pas de plafond déperditif

portes et fenêtres	Fenêtres sans ouverture possible, Menuiserie métallique sans rupture de pont thermique - double vitrage vertical (e = 12 mm) Fenêtres coulissantes, Menuiserie métallique à rupture de pont thermique - double vitrage vertical (e = 14 mm) Fenêtres sans ouverture possible, Menuiserie métallique sans rupture de pont thermique - double vitrage vertical (e = 14 mm) Fenêtres sans ouverture possible, Menuiserie métallique sans rupture de pont thermique - simple vitrage vertical Porte précédée d'un SAS	insuffisante

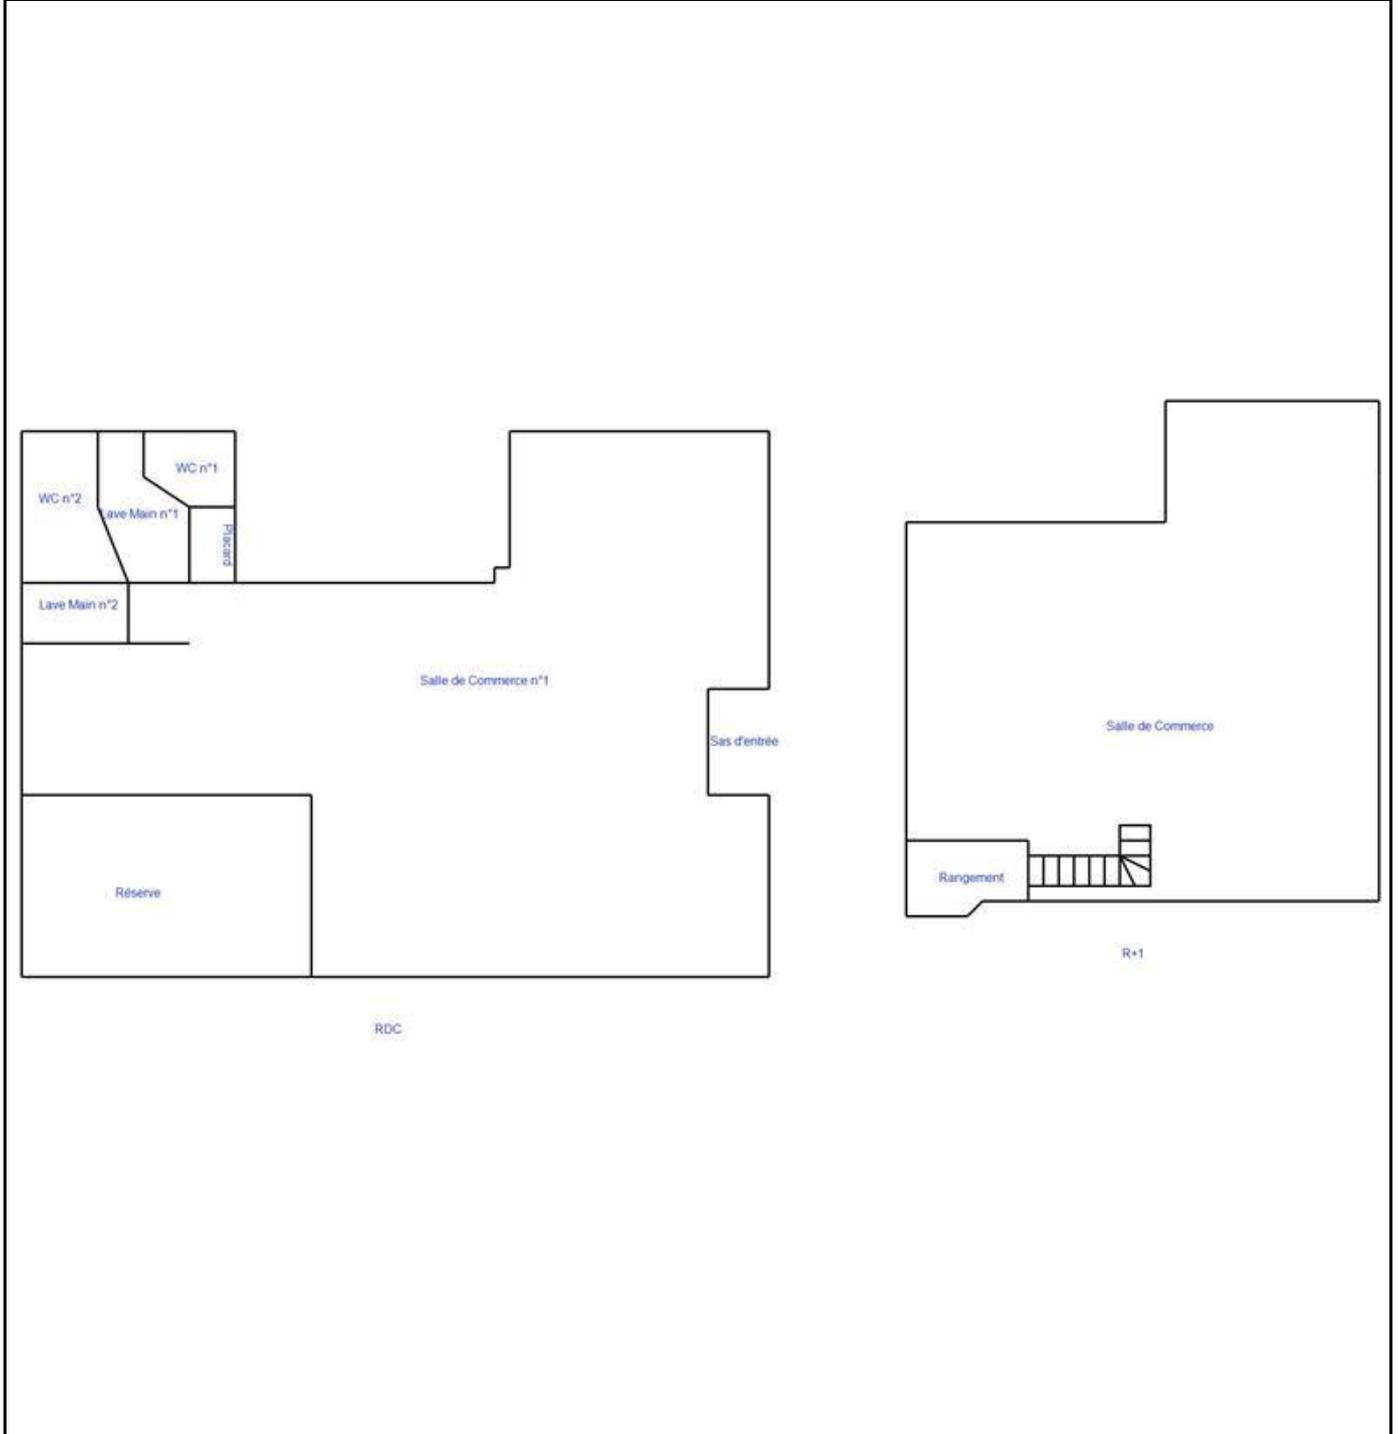
ANNEXE 1 – CROQUIS

PLANCHE DE REPERAGE USUEL				Adresse de l'immeuble :	Résidence LE CARLIT Bâtiment 8 avenue d'Espagne 66120 FONT-ROMEUEU-ODEILLO- VIA
N° dossier :	SCI L'IMMOBILIERE CARLIT 5222 08.10.22				
N° planche :	1/1	Version : 0	Type : Croquis		
Origine du plan :	Cabinet de diagnostics			Bâtiment – Niveau :	Croquis N°2
