DOSSIER DE DIAGNOSTICS TECHNIQUES

Référence : SCI L'IMMOBILIERE CARLIT 5224 08.10.22

<u>Bien</u> :	Local
<u>Adresse</u> :	Résidence LE CARLIT Bâtiment 8 avenue d'Espagne 66120 FONT-ROMEU-ODEILLO-VIA
<u>Numéro de lot</u> :	32 et 33
<u>Référence Cadastre</u> :	NC

Objet : ERP, Diagnostic Electrique avant vente 2017, Constat Amiante - Avant vente, DPE - IC, CREP

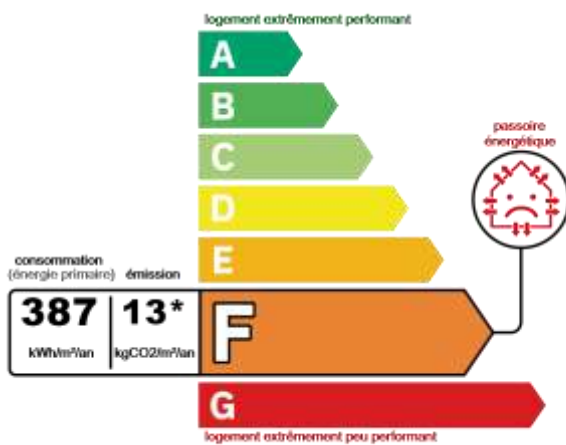
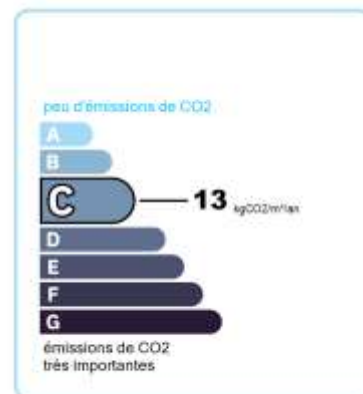
Performance énergétique

Le niveau de consommation énergétique dépend de l'isolation du logement et de la performance des équipements. Pour l'améliorer, voir pages 5 à 6

Ce logement émet 3170 kg de CO₂ par an, soit l'équivalent de 16426 km parcourus en voiture. Le niveau d'émissions dépend principalement des types d'énergies utilisées (bois, électricité, gaz, fioul, etc.)

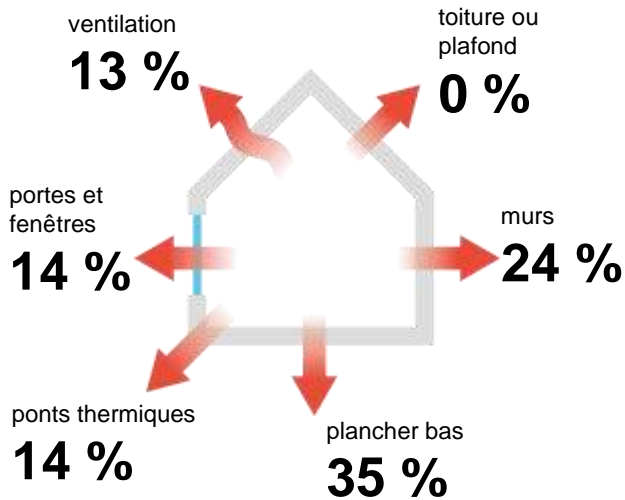
Schéma des déperditions de chaleur

murs	Mur 2 Ouest Pierre de taille moellons constitués d'un seul matériau / inconnu donnant sur Extérieur, non isolé Mur 8 Nord Pierre de taille moellons constitués d'un seul matériau / inconnu donnant sur Extérieur, non isolé Mur 6 Est Pierre de taille moellons constitués d'un seul matériau / inconnu donnant sur Extérieur, non isolé	insuffisante

plancher bas	Plancher 1 Dalle béton donnant sur Local non chauffé, non isolé	insuffisante

portes et fenêtres	Fenêtres sans ouverture possible, Menuiserie métallique sans rupture de pont thermique - double vitrage vertical (e = 6 mm) Fenêtres sans ouverture possible, Menuiserie métallique sans rupture de pont thermique - double vitrage vertical (e = 6 mm) Fenêtres sans ouverture possible, Menuiserie métallique sans rupture de pont thermique - double vitrage vertical (e = 8 mm) Fenêtres sans ouverture possible, Menuiserie métallique sans rupture de pont thermique - double vitrage vertical (e = 8 mm) Porte précédée d'un SAS	insuffisante

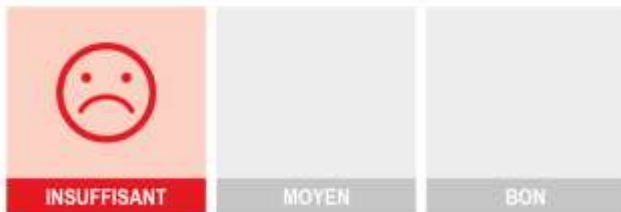
Confort d'été (hors climatisation)*

Les caractéristiques de votre logement améliorant le confort d'été :

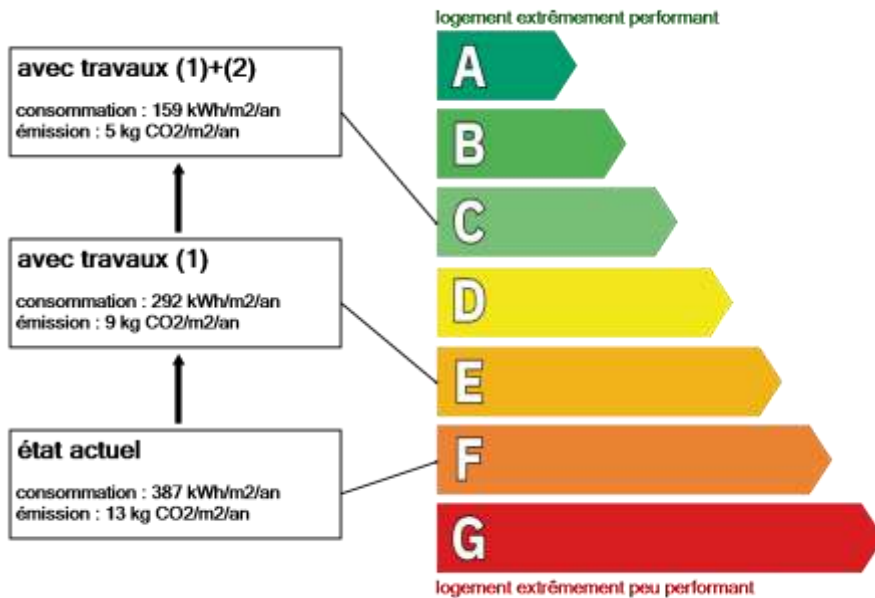
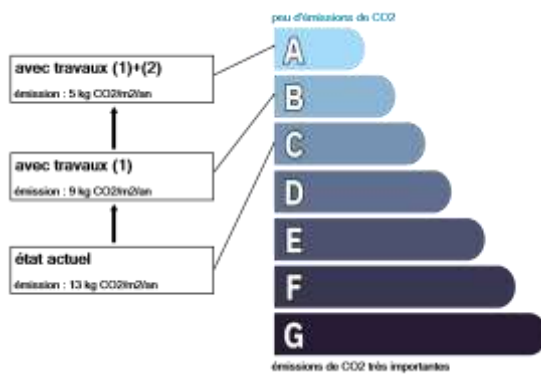
Évolution de la performance après travaux

Dont émissions de gaz à effet de serre

Recommandations d'amélioration de la performance

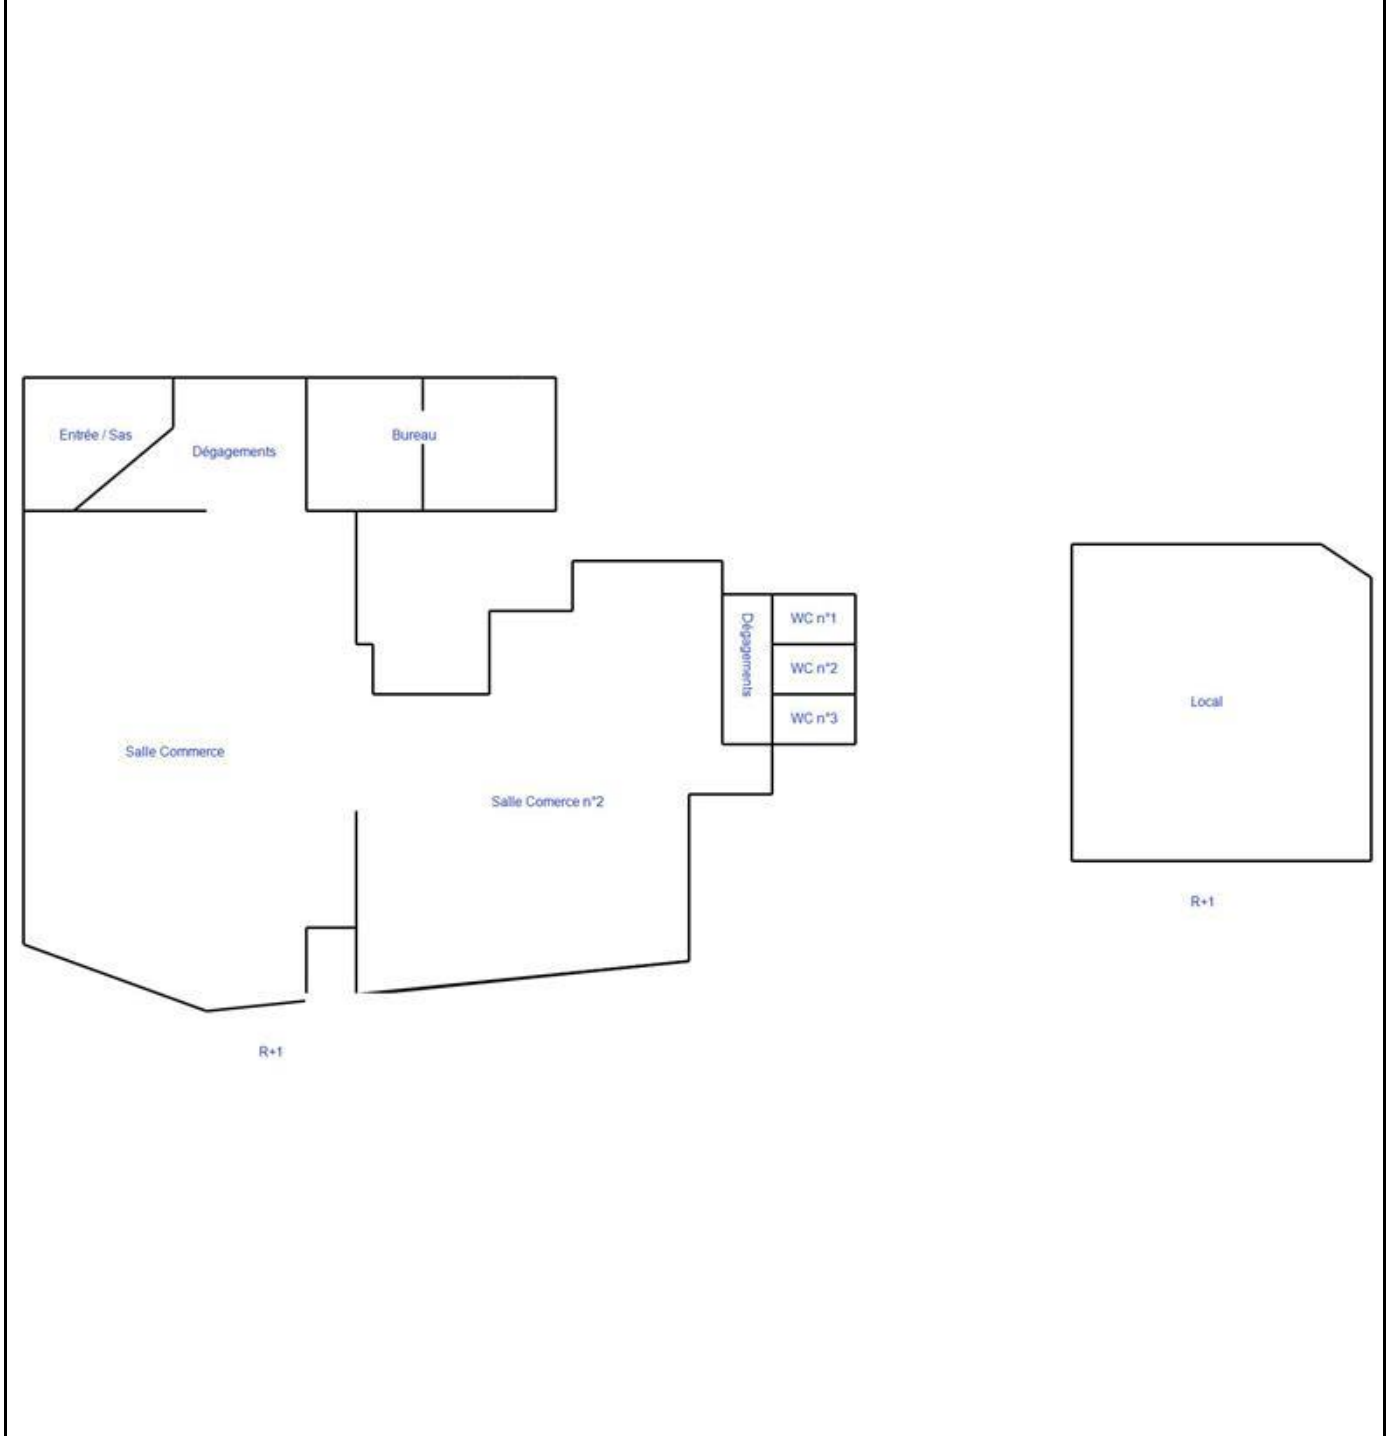
ANNEXE 1 – CROQUIS

PLANCHE DE REPERAGE USUEL					
N° dossier :	SCI L'IMMOBILIERE CARLIT 5224 08.10.22			Adresse de l'immeuble :	Résidence LE CARLIT Bâtiment 8 avenue d'Espagne 66120 FONT-ROMEUE-ODEILLO- VIA
N° planche :	1/1	Version :	0	Type :	Croquis
Origine du plan :	Cabinet de diagnostics			Bâtiment – Niveau :	Croquis N°4
